効果確認シート (No. 1)

効果確認シート (No. 2)

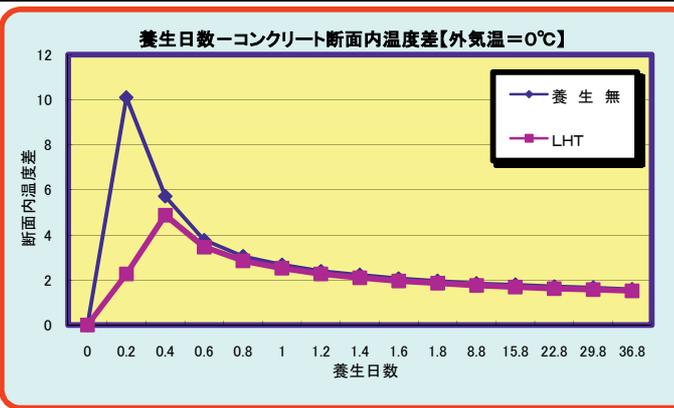
ii【クラック発生する断面内温度差:内部拘束応力】

説明 《コンクリート(t=30cm)の表面部温度と地山側部温度との差を経時的に解析》

結果 《LHT:最大断面内温度差=4.87°C(養生0.4日時点)》

結果 《養生無:最大断面内温度差=10.11°C(養生0.2日時点)》

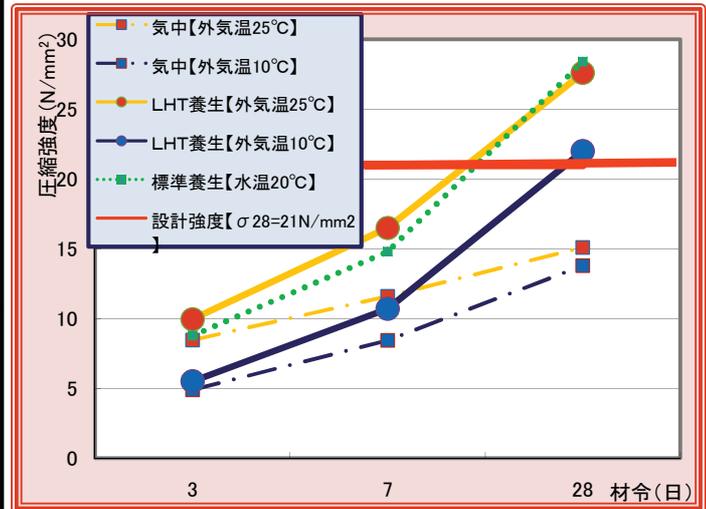
i【圧縮強度試験(テストピースによる室内試験)】

説明 《気中【外気温25°C】=温度25°C、湿度70%の恒温室内で養生》

説明 《気中【外気温10°C】=温度10°C、湿度70%の恒温室内で養生》

結果 《【25°C】σ03; 標準(1.03倍)>LHT(1.17倍)>気中(1.0)》

結果 《【25°C】σ07; 標準(1.27倍)>LHT(1.42倍)>気中(1.0)》

結果 《【25°C】σ28; 標準(1.88倍)>LHT(1.83倍)>気中(1.0)》

結果 《【10°C】σ03; 標準(1.78倍)>LHT(1.12倍)>気中(1.0)》

結果 《【10°C】σ07; 標準(1.75倍)>LHT(1.26倍)>気中(1.0)》

結果 《【10°C】σ28; 標準(2.08倍)>LHT(1.59倍)>気中(1.0)》

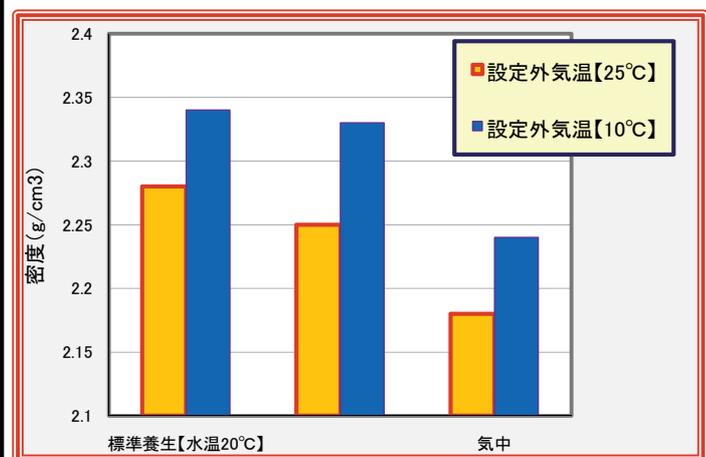
ii【密度の測定結果(材令28日のテストピース)】

説明 《密度が高い→コンクリート内に水分が多い→保湿度が高い》

結果 《設定外気温【25°C】; 標準(1.046倍)>LHT(1.032倍)>気中(1.0)》

結果 《設定外気温【10°C】; 標準(1.045倍)>LHT(1.040倍)>気中(1.0)》

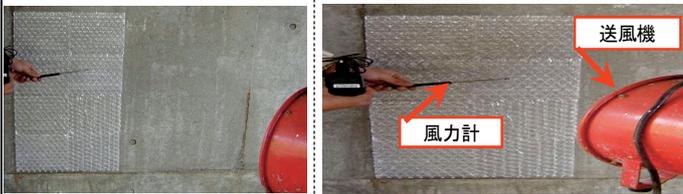
検証状況写真

検証状況写真《風力計:アメモスター6001 測定能力=0.1~30m/s》

風力=4 【完全に密着】

風力=5 【完全に密着】

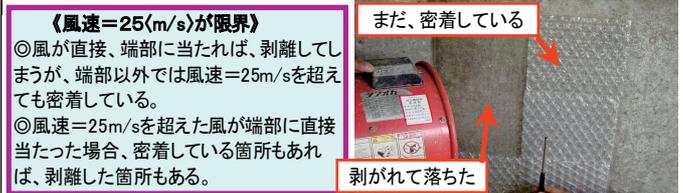
風力=6 【風向(端部)=完全に剥離、風向(端部以外)=密着している】

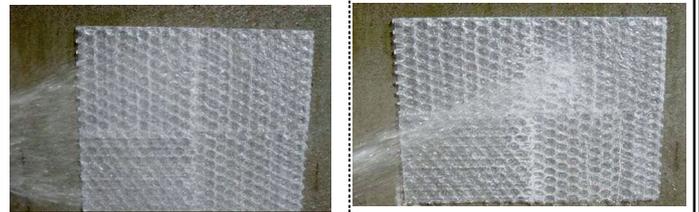
検証状況写真

強い雨【完全に密着】

激しい雨【完全に密着】

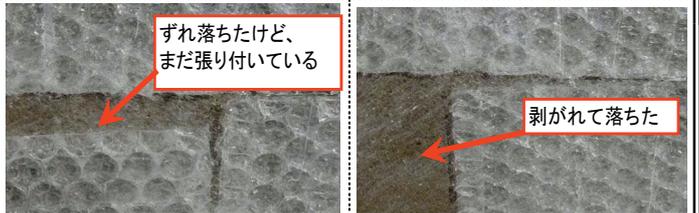
非常に激しい雨【剥離】

猛烈な雨【剥離】

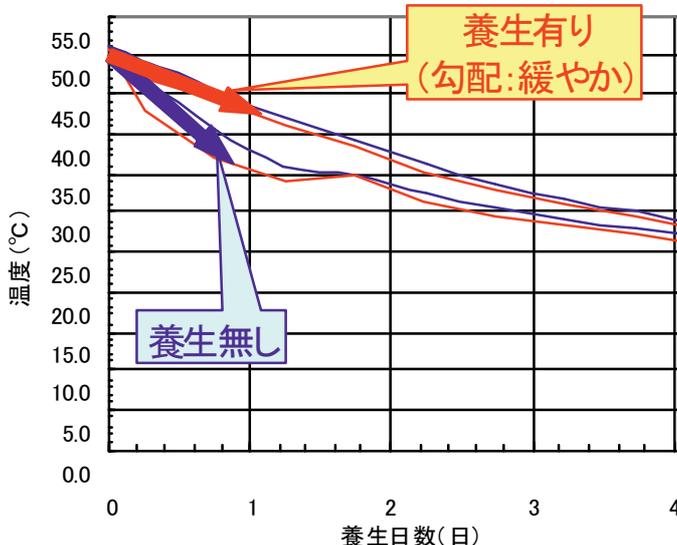
養生システム有無温度比較

説明 《トンネル坑内(平均気温20℃、湿度75%)で測定》

結果 《表面温度降下勾配 : 養生無>LHT 【LHTの方が緩やかに降下】

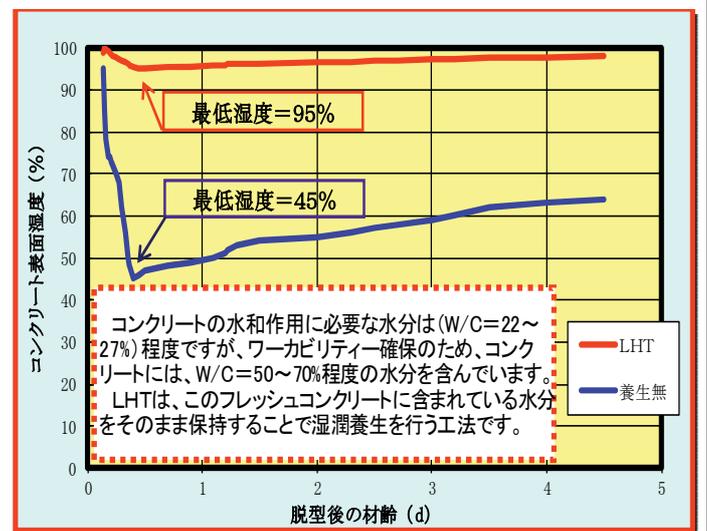
⑥保温効果確認【現場実証試験】

結果 《LHT:水和反応で95%に低下、その後はほぼ100%の湿度を保持》

結果 《養生無:水和反応で45%に低下、その後は外気温と同等の湿度》
